WG510#

Installation and maintenance | Instrukcja montażu i konserwacji | Montage- und Wartungsanleitung | Notice de montage et d'entretien
Istruzioni di montaggio e manutenzione | Instrucțiuni de instalare și întreținere | Szerelési és karbantartási utasítás

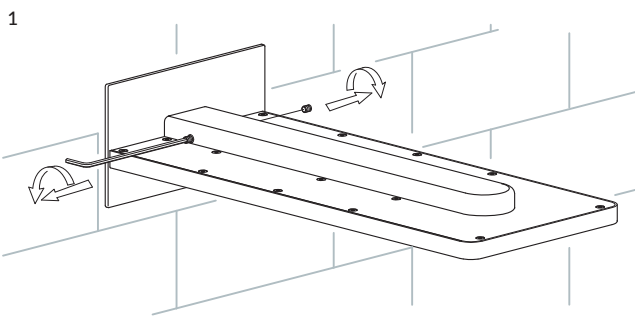
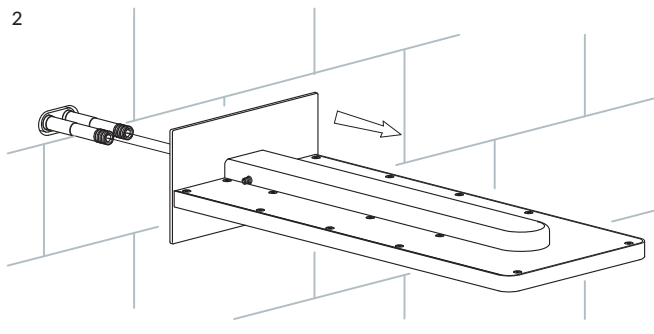
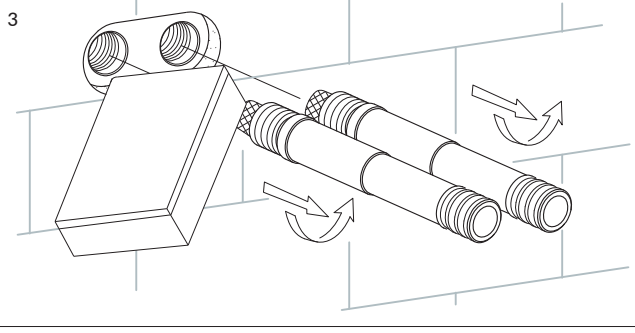
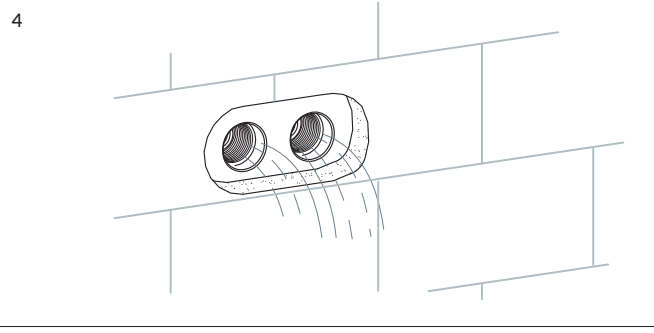
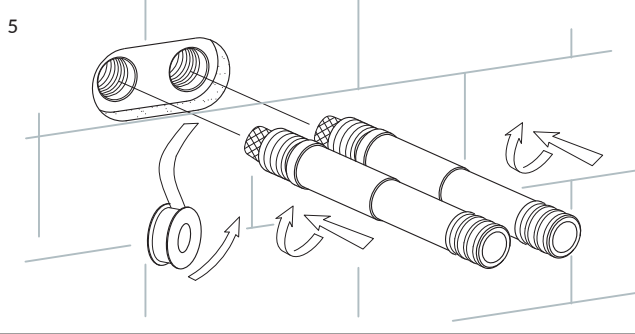
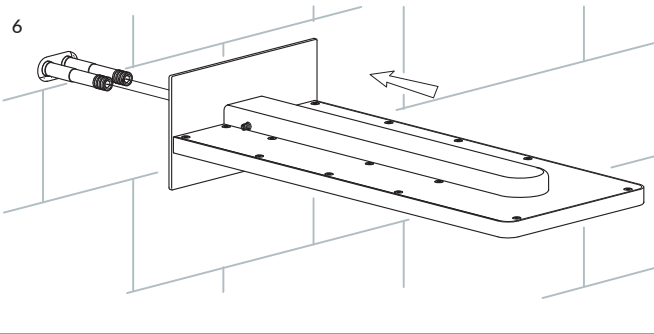
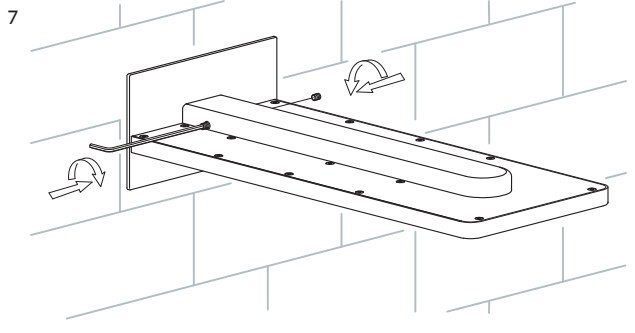
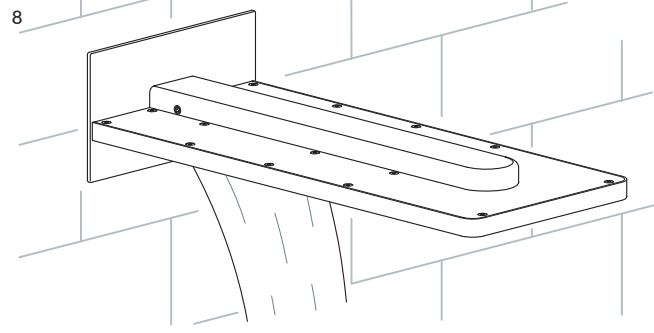
EN If the water flow from the rainshower reduces after a period of usage, it is possibly because dirt blocks the aerator. Take the following cleaning method.
